**CARACTERIZAÇÃO DE COMPORTAMENTO DE  
ESTRUTURAS EM ALVENARIA DE ADOBE**

Dissertação de Tese de Mestrado a apresentar à Universidade de Aveiro para cumprimento dos requisitos necessários à obtenção do grau de Mestre em Engenharia Civil, realizada sob a orientação científica do Doutor Aníbal Guimarães Costa, professor catedrático do Departamento de Engenharia Civil da Universidade de Aveiro, e co-orientação científica do Doutor Humberto Salazar Amorim Varum, professor associado do Departamento de Engenharia Civil da Universidade de Aveiro.

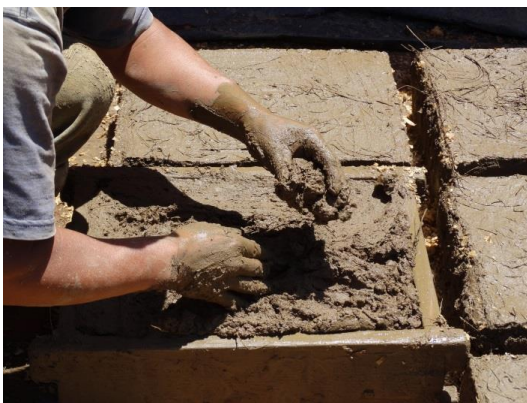
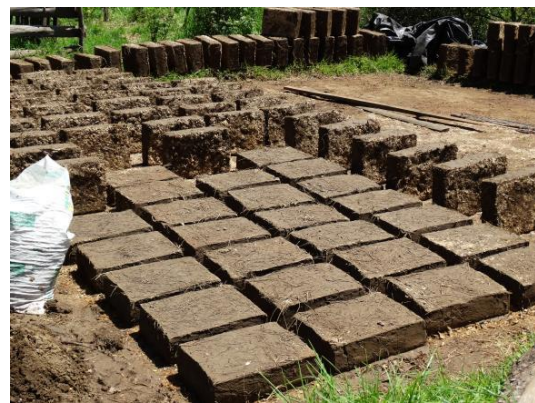
A mistura dos materiais é feita a seco e, após apresentar uma mistura homogênea, é adicionada água até se obter uma consistência “plástica”. A dimensão dos moldes para os blocos varia consoante a finalidade, e podem ser de metal ou madeira. Depois da desmoldagem os blocos são virados frequentemente para que a cura seja uniforme em todas as faces.

Figura 6 - Produção de adobe: a) Moldagem b) Cura (Zomá -2013)

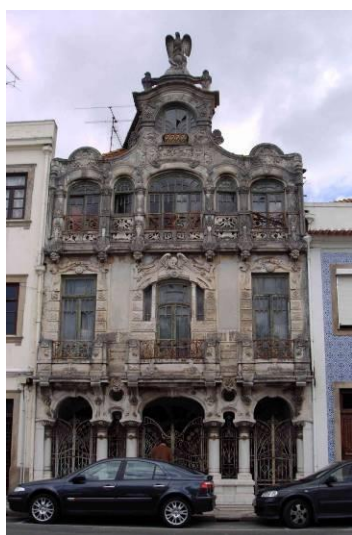
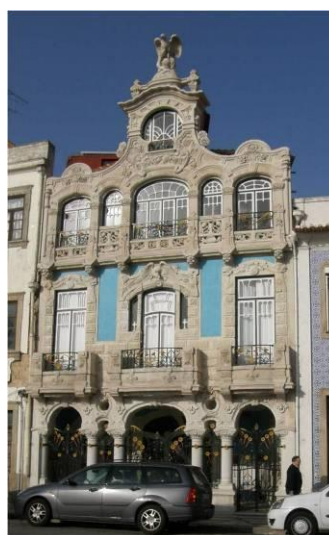
No entanto, construção cujo seu valor patrimonial é bastante elevado, é perceptível a procura pela sua recuperação e reabilitação. Exemplo disso é a casa Major Pessoa, que se localiza numa das zonas mais nobres da cidade de Aveiro e onde existe grande afluência de pessoas, não só habitantes da zona mas também turistas. Nesta era visível o seu estado de degradação que levou a uma intervenção bastante profunda que revitalizou toda a sua estrutura (Figura 10).

Figura 10 - Casa Major Pessoa: a) Antes da intervenção b) Depois da intervenção (Oliveira -2009)

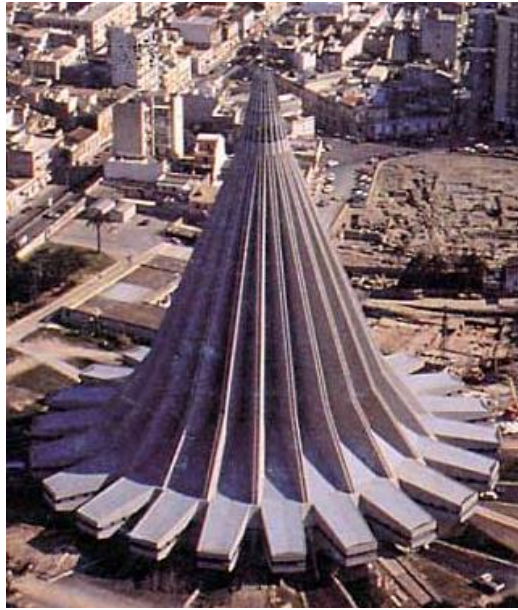
Figura 12 – Santuario Madonna delle Lacrime em Itália (Serino – 2011)

O santuário com uma cúpula com cerca de 71 metros de diâmetro e 74 metros de altura, ligada às fundações através de 22 pilares de betão armado, sofreu uma implementação de 22 amortecedores independentes, absorvendo as ações horizontais de origem sísmica de modo a que estas ações não sejam transmitidas, na sua totalidade, à restante estrutura.

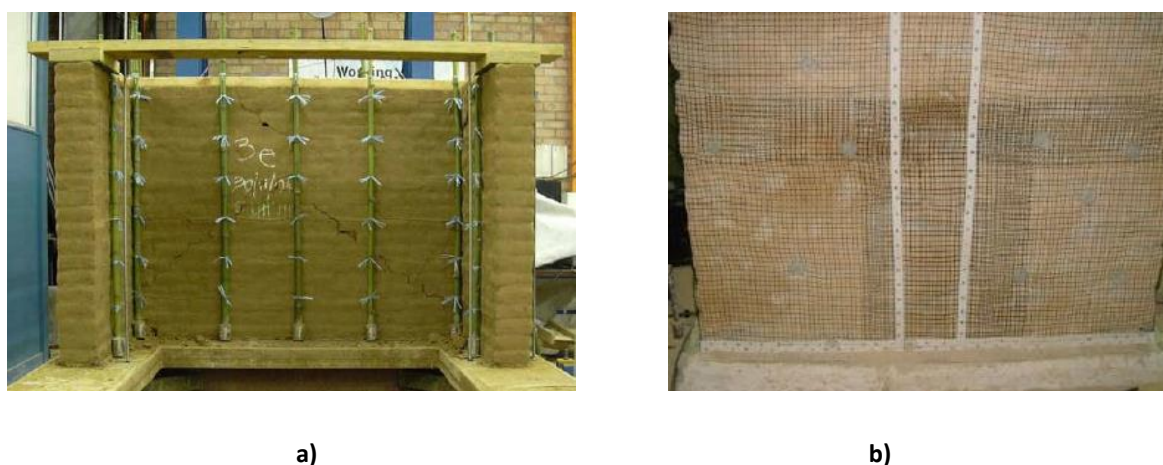
No caso concreto de estruturas de alvenaria de terra, atualmente existem diversos estudos em que se procuram desenvolver soluções fiáveis para implementar neste tipo de construção. As técnicas utilizadas são bastante vastas e vão desde a utilização de materiais naturais, como é o exemplo do bambu, até à utilização de materiais correntes nos mercados de venda como o exemplo das redes geossintéticas, fixados com simples buchas plásticas ou fios de *nylon*/fibras naturais, que posteriormente são rebocadas com argamassas (Figura 14).

Figura 14 - Técnicas de reforço em estruturas de adobe: a) Bambu (Dowling – 2005) b) Malha geossintética (Figueiredo – 2009)

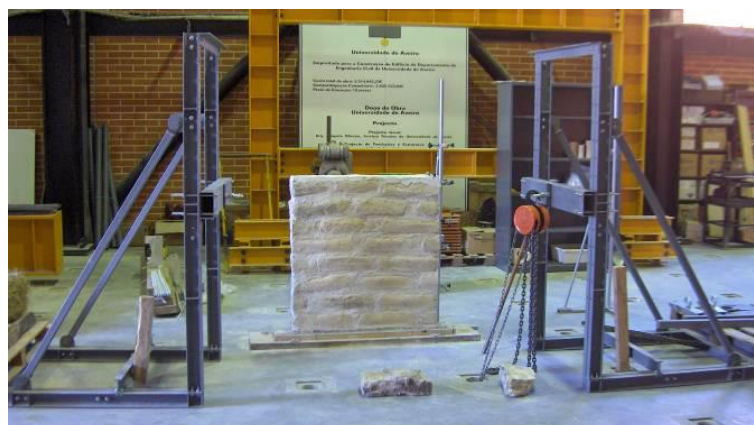
Figura 21 - Esquema do ensaio cíclico (Henrique – 2008)

Foi também realizado um ensaio cíclico a um murete com dimensões de 1.08 x 1.02 metros e com uma espessura de 18.5cm, que sustentava uma carga vertical onde se impunha um deslocamento horizontal no topo do murete. A carga vertical era de 2.86kN, e após vários ciclos, onde progressivamente se aumentava a força e a amplitude, a rotura deu-se aos 3.20kN, o que corresponde também à força máxima resistente.

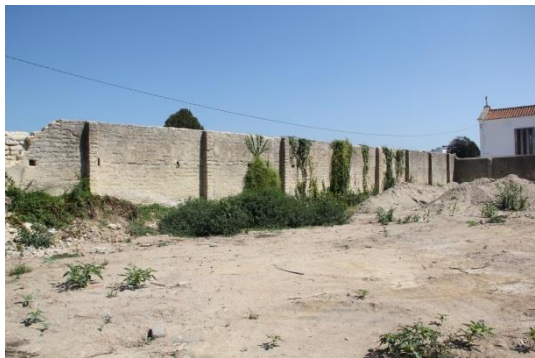
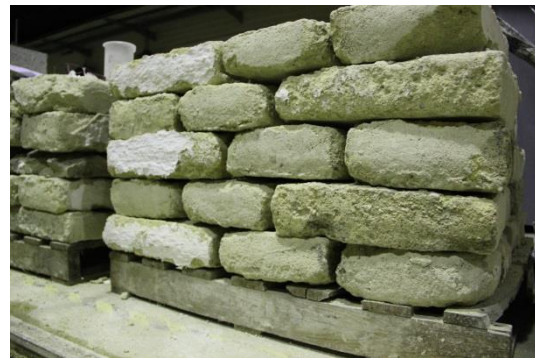
A construção do modelo foi feita por blocos de adobe provenientes de um muro de adobe no centro de Aveiro (Figura 26). O muro foi construído em meados do século XX, com materiais e técnicas tradicionais típicas da época para a produção de adobes. Os blocos foram retirados de forma a conservarem a sua integridade, podendo oferecer depois toda a sua capacidade no modelo de adobe.

Figura 26 - Blocos de adobe para a construção: a) Muro de adobe de onde se retiraram os blocos b) Blocos de adobe utilizados na construção

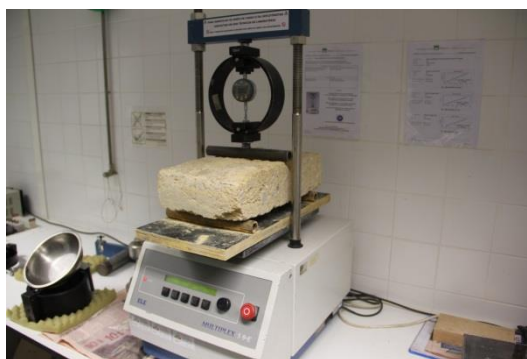
Figura 27 - Ensaio em flexão dos blocos de adobe

Esta amostragem foi submetida a ensaios de flexão, seguindo o que está descrito no RILEM, obtendo-se, um valor médio de 0.778 MPa resistência em tração em rotura de flexão dos adobes e compressão simples de 1.60 MPa. Os resultados das medições estão presentes no Anexo A.

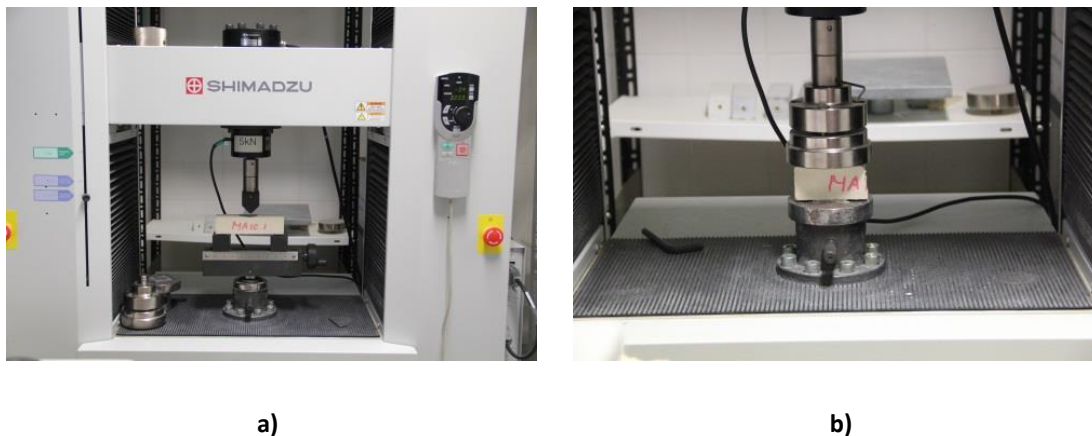
Figura 28 - Ensaio a provetes de argamassa: a) Ensaio em flexão b) Ensaio em compressão

Foram ensaiados provetes de argamassa (Figura 28), tendo a mesma sido recolhida em cada lote fabricado durante a fase de construção para moldes de dimensões 100 x 40 x 40 mm<sup>3</sup>.

Dos ensaios realizados, segundo a norma EN 1015-11 para a determinação da resistência em flexão e compressão de provetes de argamassa, obteve-se um valor médio de resistência em compressão de 1,22 MPa e de resistência em flexão de 0,45 MPa, o que corresponde a 37% da tensão de rotura em compressão.

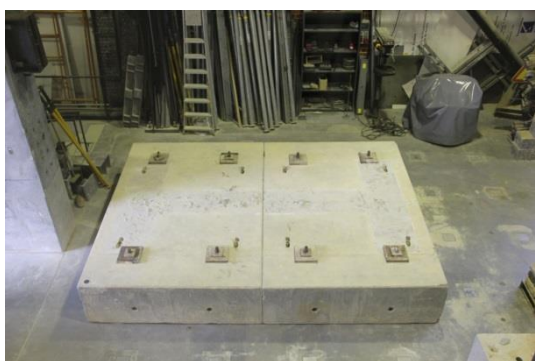
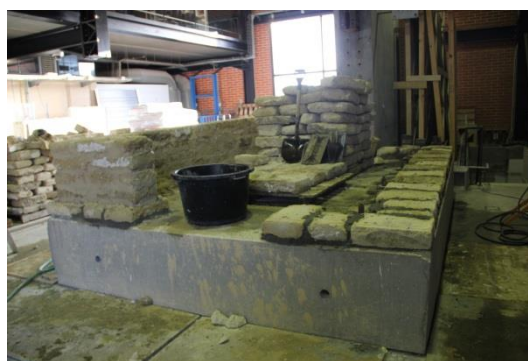
No laboratório, começou-se por preparar um suporte de betão armado para receber a construção. O suporte é constituído por dois maciços de betão armado ligados a uma laje de reação através de pré-esforço, formando assim o suporte de toda a construção com medidas de 3.00 m X 4.00 m. O arranque da construção começou com a primeira fiada de blocos assentes na posição perpendicular às posteriores, a argamassa utilizada foi de cimento de forma a evitar possíveis escorregamentos pela base devido à transição de materiais do betão para alvenaria de adobe e formar a base de assentamento para os restantes blocos.

Figura 30 - Fundações do modelo: a) Sapata de betão armado b) Início da construção

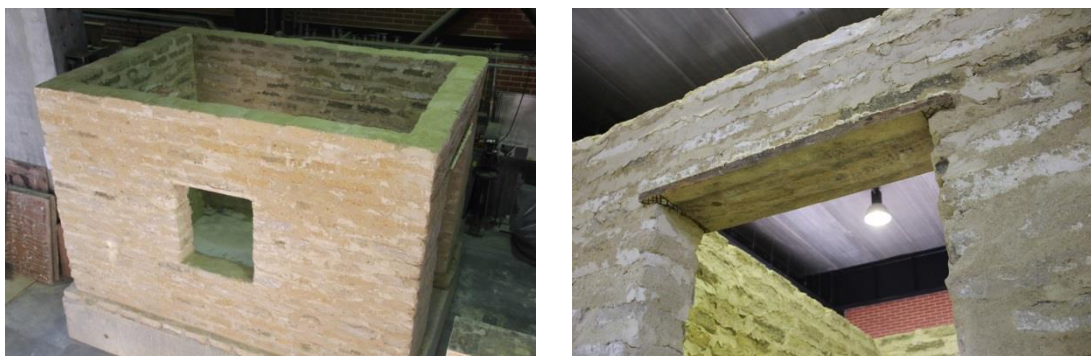
espessura média de 2cm de argamassa entre os blocos. As padieiras das portas e da janela são suportadas por tábuas de 5cm de espessura, com entrega de 10cm na alvenaria, de modo a minimizar a interferência no modo de propagação do dano (Figura 31).

Figura 31 - Pormenores construtivos: a) Modelo sem reboco b) Padieira

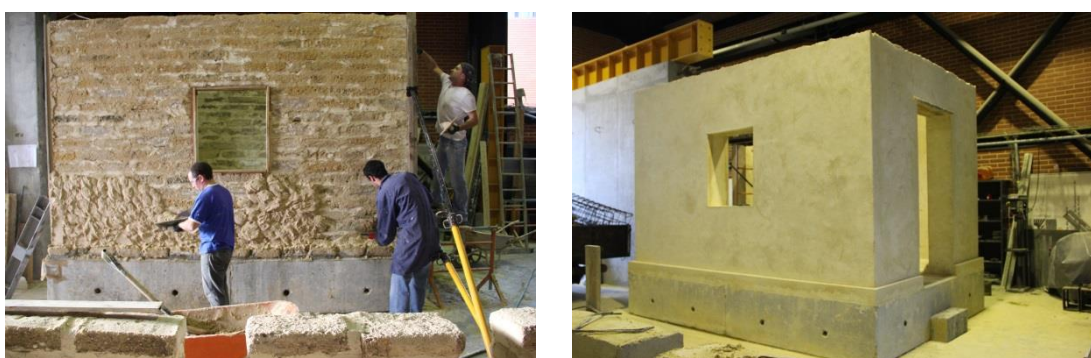
Após o assentamento de todos os blocos, seguiu-se o reboco com o traço igual à da argamassa de assentamento dos adobes, tentando-se retificar e alinhar as fachadas, devido às irregularidades dos blocos, variando a espessura média entre 1.5cm a 2.5cm de argamassa. Os acabamentos foram feitos com recurso a régua e talocha, deixando a superfície das fachadas uniformemente lisas (Figura 32).

Figura 32 - Acabamento do modelo: a) Aplicação do reboco b) Modelo rebocado

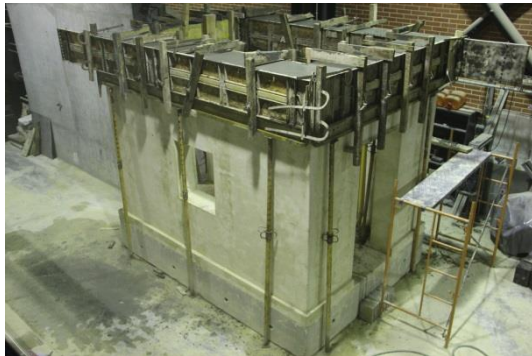
a)

Como referido anteriormente, no topo foi feita uma viga-cinta de betão armado, com peso próprio de aproximadamente 60kN, simulando cargas permanentes provenientes do peso próprio da cobertura e respetivas sobrecargas. Os acessórios para a realização do ensaio cíclico, vigas metálicas e o servo-atuador, foram assentes sobre esta viga de betão armado (Figura 33).

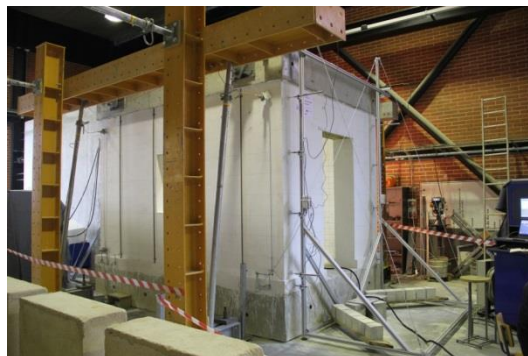
Figura 34 – Modelo finalizado

De forma a detetar a propagação das fissuras durante o ensaio, caiu-se todo o modelo com cal hidratada, finalizando assim todo o processo construtivo.

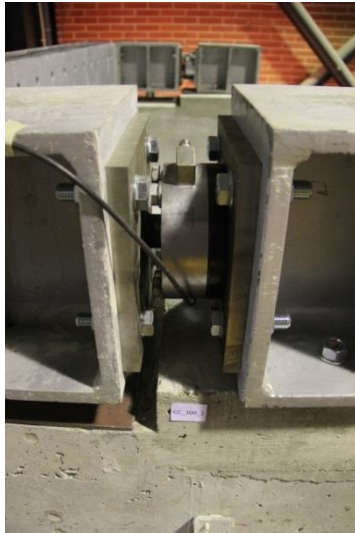
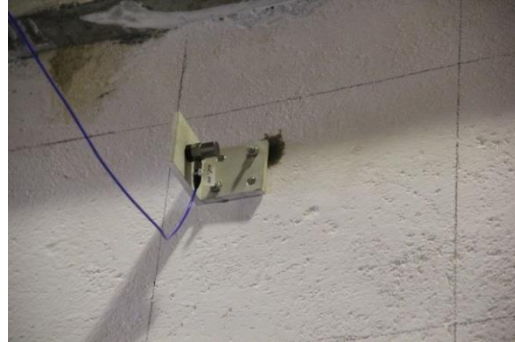
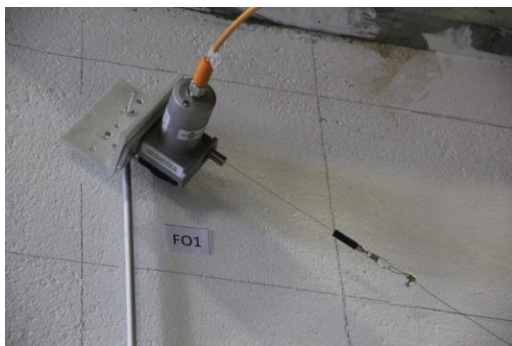
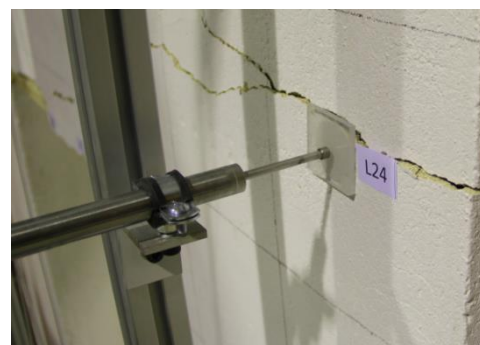
- LVDT (Linear Variable Distance Transducer) (10, 25, 100, 150 e 250 mm de curso)
- Potenciómetros da marca Gefran (25, 50 e 100 mm de curso)
- Potenciómetro da marca Turck (400 mm de curso)
- Sensor de fio da marca Waycon (500 e 750 mm de curso)
- Células de carga da marca AEP Transducers, modelo TC4 – 300kN e 500 kN;
- Acelerómetro de fibra ótica
- Atuador – Servo-atuador hidráulico (300kN de capacidade em compressão e 240kN em tração e 250mm de curso)

Figura 35 - Equipamento de monitorização: a) Célula de carga b) Acelerómetro c) Sensor de fio d) Servo-  
atuador 300 MPa e) Potenciómetros Gefran f) LVDT

De forma a monitorizar o comportamento do modelo durante todo o ensaio foi utilizada instrumentação adequada para leituras de deslocamentos, cargas, comportamentos no plano, frequências naturais nas diversas fases. Os equipamentos utilizados durante o ensaio foram:

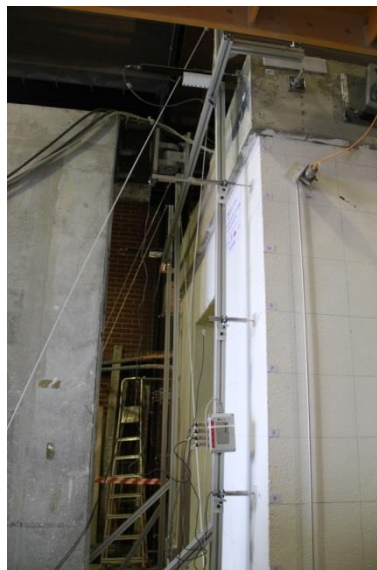
Figura 37 – Estrutura de suporte de alumínio

Foi idealizada uma estrutura de alumínio, totalmente independente do modelo ensaiado, de modo a ser utilizada como suporte de todos os sensores externos (Figura 37). Os sensores internos foram aplicados diretamente no modelo (sensores GEFTRAN e acelerómetros), de modo a registar os deslocamentos internos em pontos devidamente selecionados.

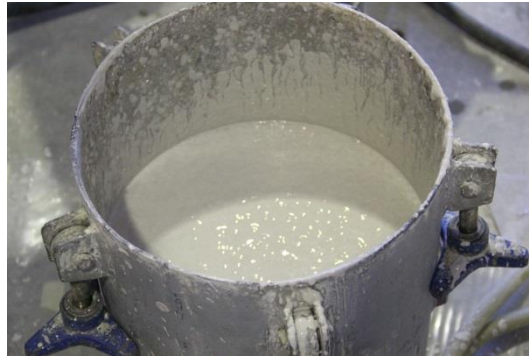
Inicia-se pelo processo de injeção de argamassas de cal, é feita a partir da mistura de água e cal hidratada. Esta mistura não deve conter qualquer inerte, para mais facilmente preencher as fissuras de menor dimensão.

Figura 54 - Calda de cal hidratada

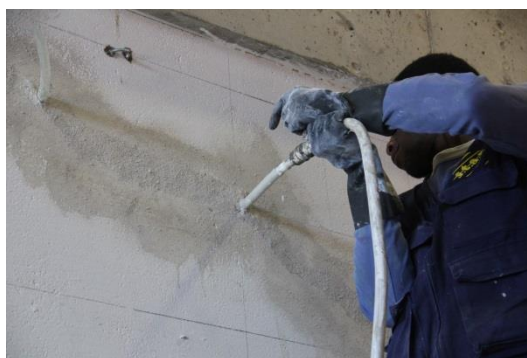
O processo de injeção é feito através dos tubos, com o auxílio de um compressor (Figura 58).

Figura 58 - Processo de injeção

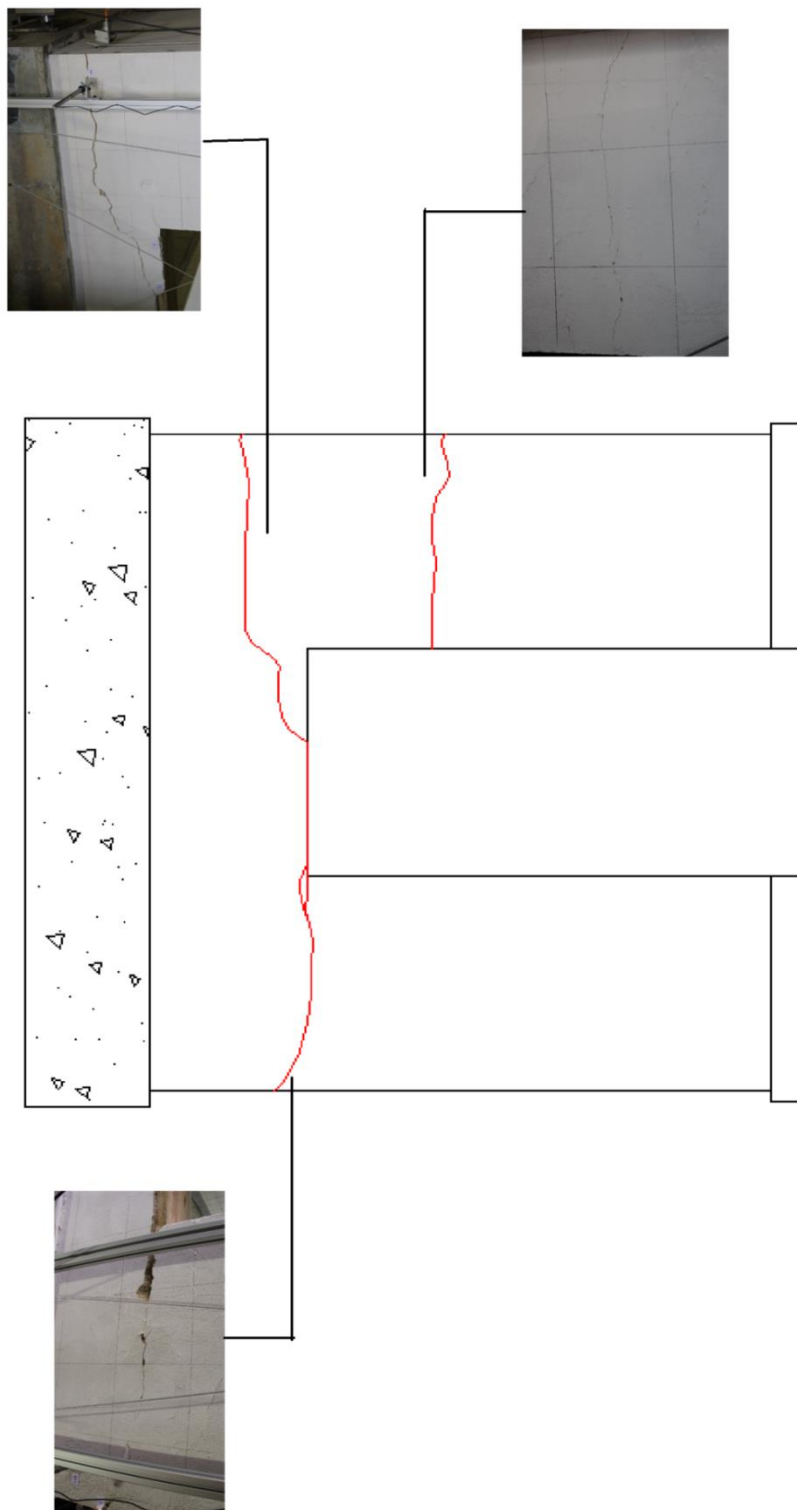
Todas as fissuras assinaladas prolongaram-se pelo interior das paredes, podendo ser observadas no interior do modelo, resultando num desalinhamento horizontal das paredes (Figura 44). Os pormenores das fissuras estão no Anexo C.
